# Kaks hästi renoveeritud lamekatust Tartust

Eelmises numbris tutvustasime põhjalikult lamekatuste kategoorias aasta katuseks valitud lamekatust Tartus Annelinnas. Oskuslikult renoveeritud nõukogudeaegseid katuseid on Tartus teisigi. Tutvustame kahe eri tüüpi maja katuseid.

**Katus (KÜ Aardla 7a)**

### Katus (KÜ Vaksali 11)

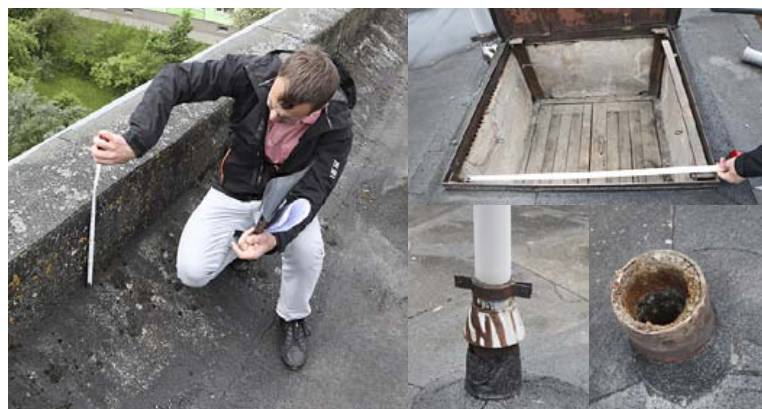
ÜLEMISEL FOTOL:  
**Vaade valmis-katusele.**  
*Servas on näha Soome Vilpe tehase alarõhutuulutid.*

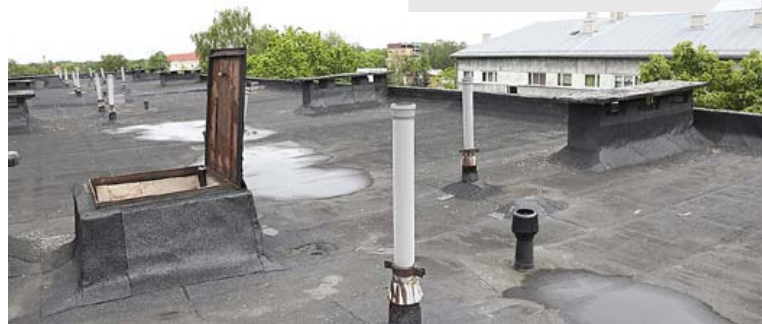
**Kanalisatsioonitoru läbiviik on täielikult amortiseerunud.** Olemasolevad kanalisatsiooni tuulutustorud tuleb välja vahetada.

**Soome Vilpe tehase kana-lisatsiooni tuulutuse läbi-viigu komplekt koos sadulaga ei vaja täien-davat tihendit hüdrosolatsio-niga liitumiseks. Sadul tagab ka toru püsivuse ja tuulekindluse.**

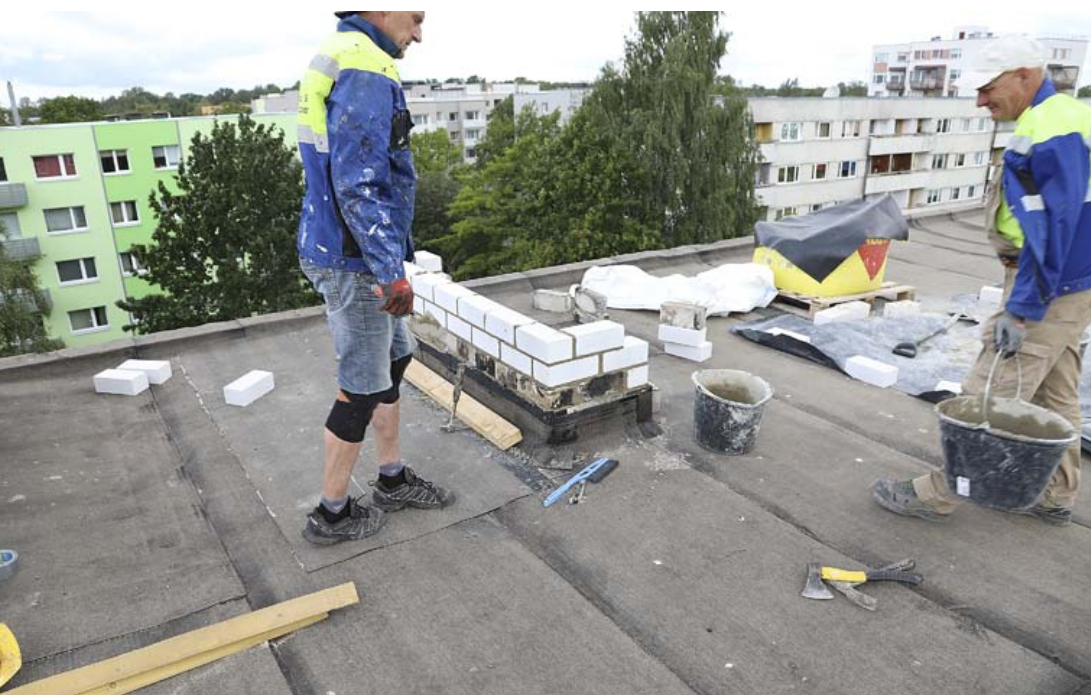
**Ventilatsiooni-šahtide kõrgemaks ladumine.** Lahendus on siiski ajutine ja maja ventilatsiooni uuendamisel tuleb need ümber ehitada.

Olemasolev telliskividest ventilatsioonikorstnate pealmine osa ehitati lisasoojustuse tõttu kõrgemaks nii, et ventilatsioonivad jääksid valmiskatusest vähemalt 500 mm kõrgusele.

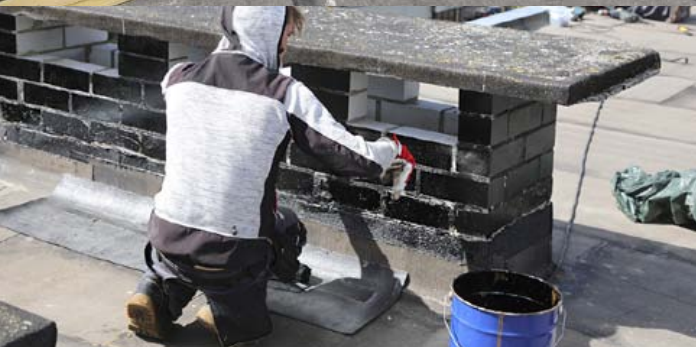
**Ventilatsiooni-šahti kivipinna kruntimine bituumenkrundiga enne hüdroisolatsiooni paigaldust tagab parema nakke bituumenrullmaterjali ülespõõretega.**
