Kestvad lamekatused tüüpkortermajadele

KÜ KARU 15 (Tallinn) LAMEKATUSE RENOVEERIMINE

KÜ NÕVA 13/15 (Tartu) LAMEKATUSE RENOVEERIMINE

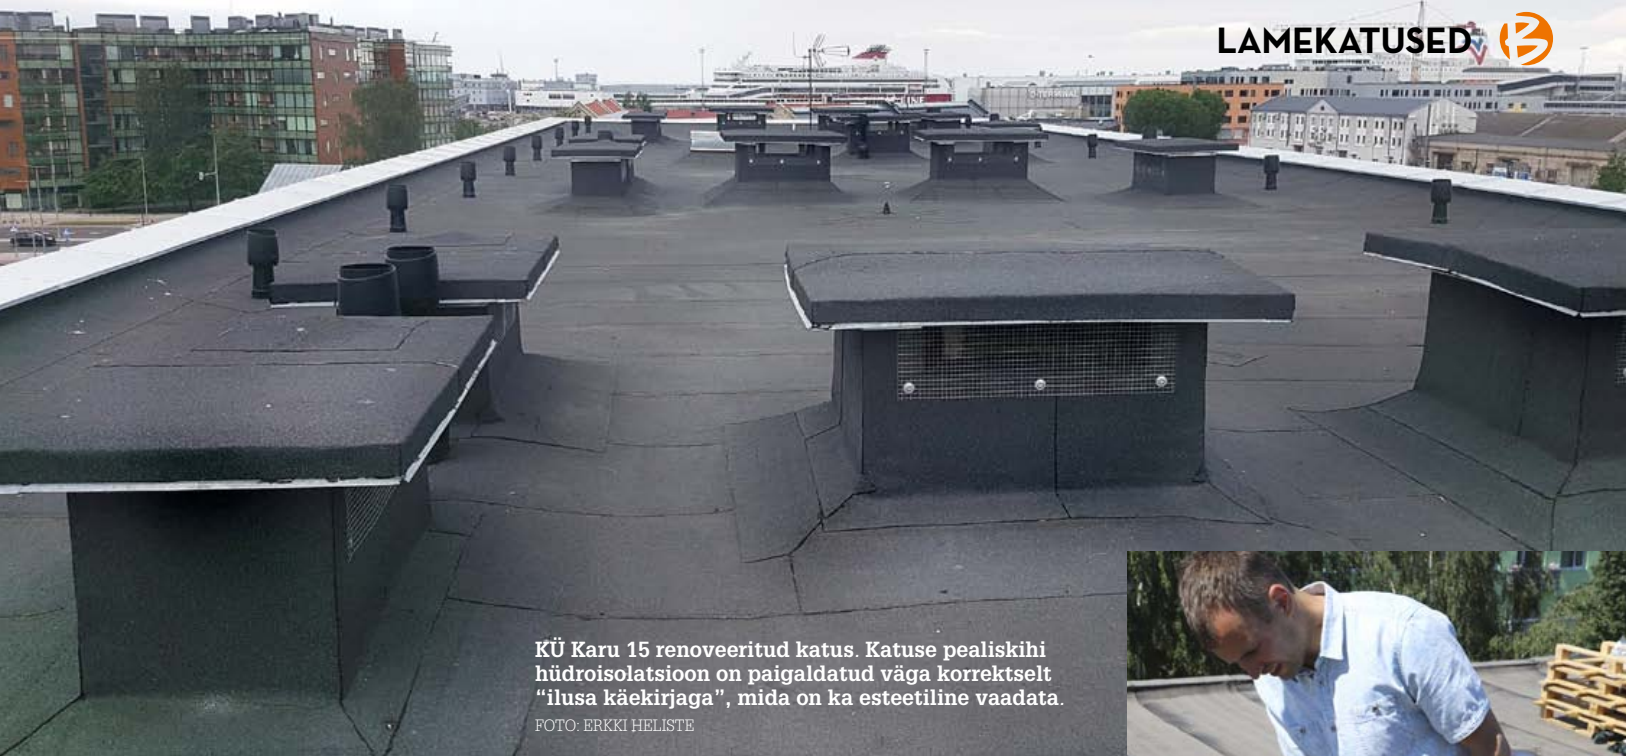
KÜ Karu 15 renoveeritud katus. Katuse pealiskihi hüdroisolatsioon on paigaldatud väga korrektselt "ilusa käekirjaga", mida on ka esteetiline vaadata.

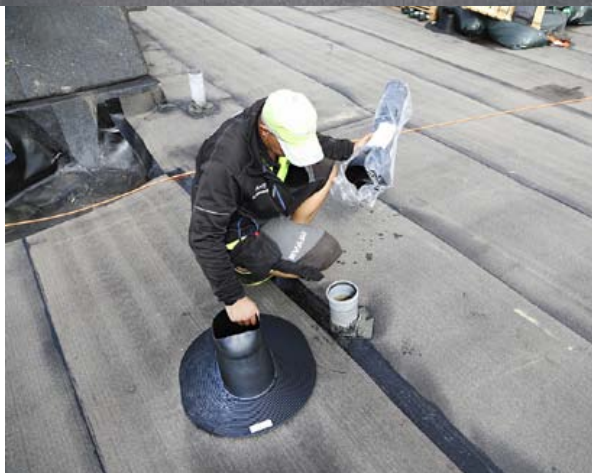
Soome Vilpe tehase kanalisatsiooni tuulutuse läbiviigu komplekt koos sadulaga ja tuulutustoruga on valmistatud UV-kiirgusele vastupidavast plastist. Sadulaga komplekt ei vaja täiendavat tihendit hüdroisolatsiooniga liitumiseks. Sadul tagab ka toru püsivuse ja tuulekindluse.

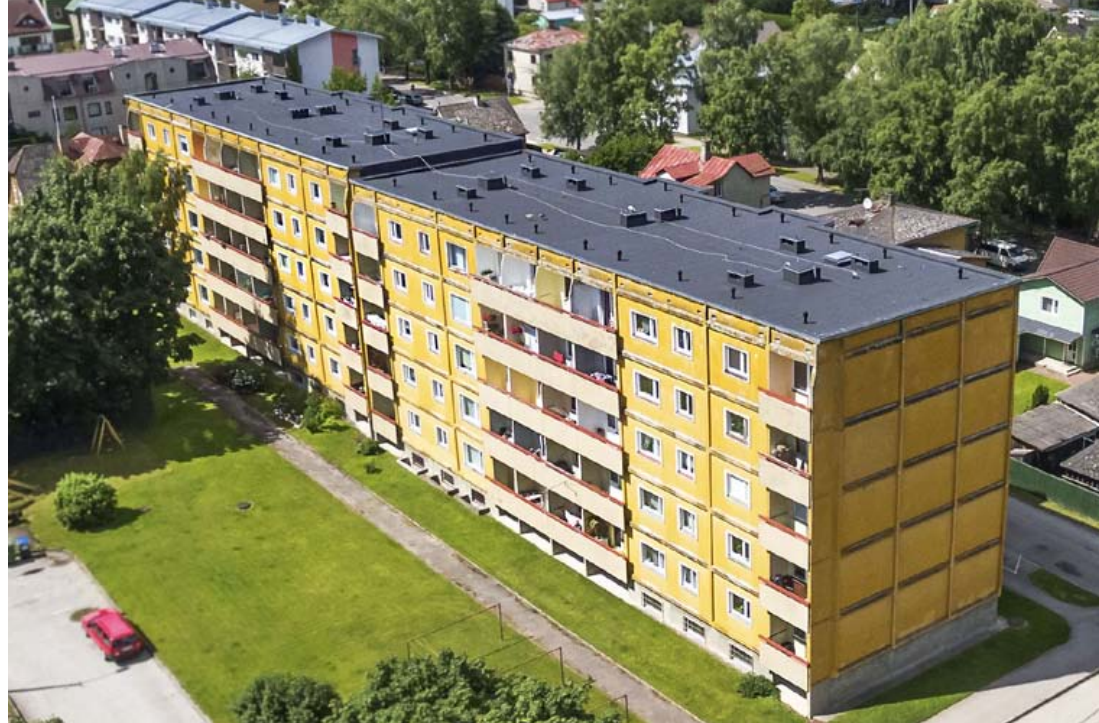
Droonifoto KÜ Nõva 13/1 renoveeritud katusest.

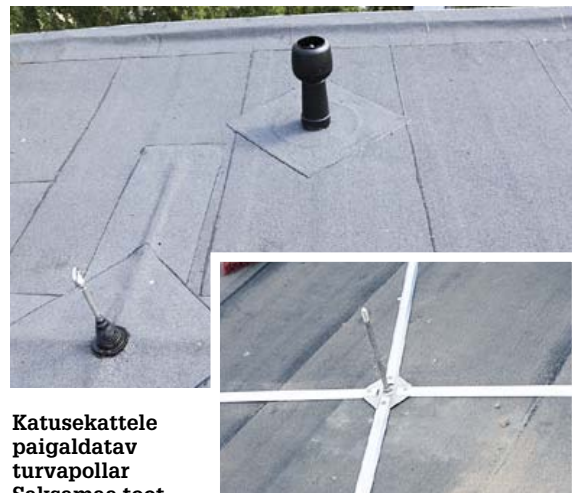
Katusekattele paigaldatav turvapollar Saksamaa toot- jalt ABS Safety on kvaliteet- setel katustel sage lahendus. Foto on tehtud Tartus Aardla 7a objektil.

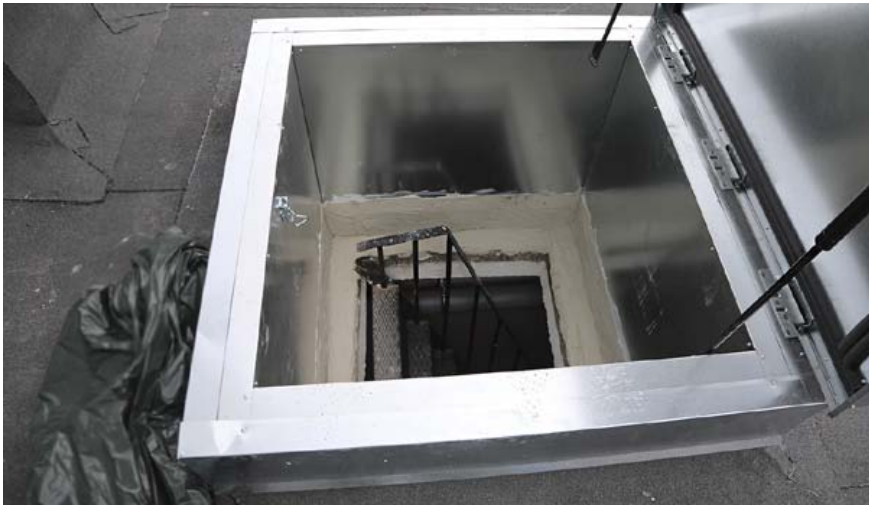
Uus katuseluuk KK 1x1. Luugil on kolm hinge, topelthhend, kaks tugevat õhk-silindrit ja piimanõusulgur. Saht ja luugikaas on soojustatud mineraalvillaga.
Foto on tehtud Aardla 7 a objektil Tartus.

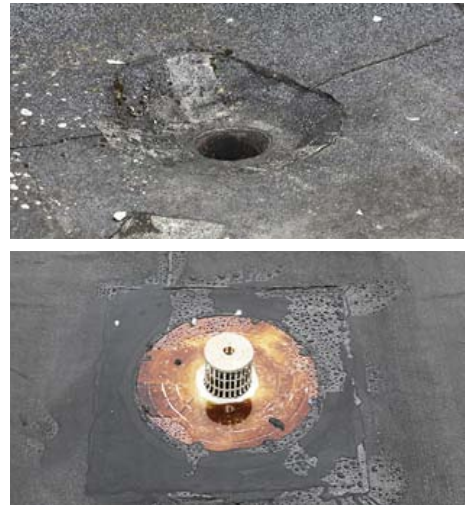
Vanad katuslage läbivate äravoolulehtrite detailid on asendatud uute nüüdisaegsete kaheastmeliste äravooludega.
Foto on tehtud Aardla 7 a objektil Tartus.
