Tartu laululava

galeriide liigeldavate katuste renoveerimine

ALO KARU

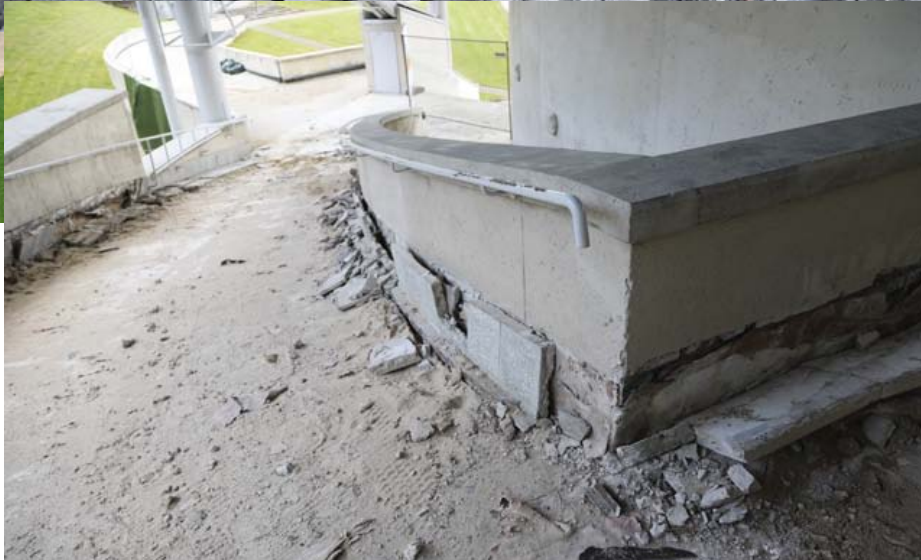
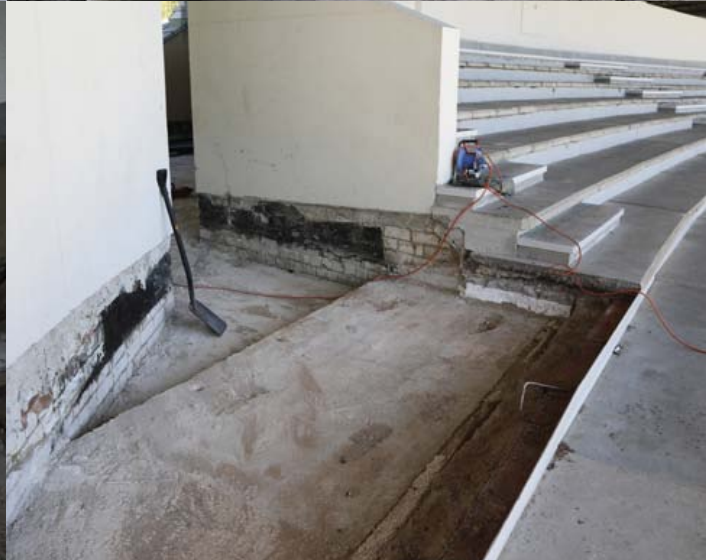
Katusegalerii pinna lammutamise käigus eemaldati tasanduskiht ja TEP-plaati-dest soojustus. Hüdroisolatsiooni ülespöörete kaitseks olid 1993/94. a paigaldatud terratsoplaadid.

Parempool- sel fotol: katusegalerii lavapoolne osa pärast kihtide eemaldamist. Nõukogude ajal paigaldatud kandev pind oli äärmiselt ebatasane, sellisele pinnale ei tohi otse ilma tasanduskihi- ta aurutõket või hüdroisolatsiooni paigaldada.

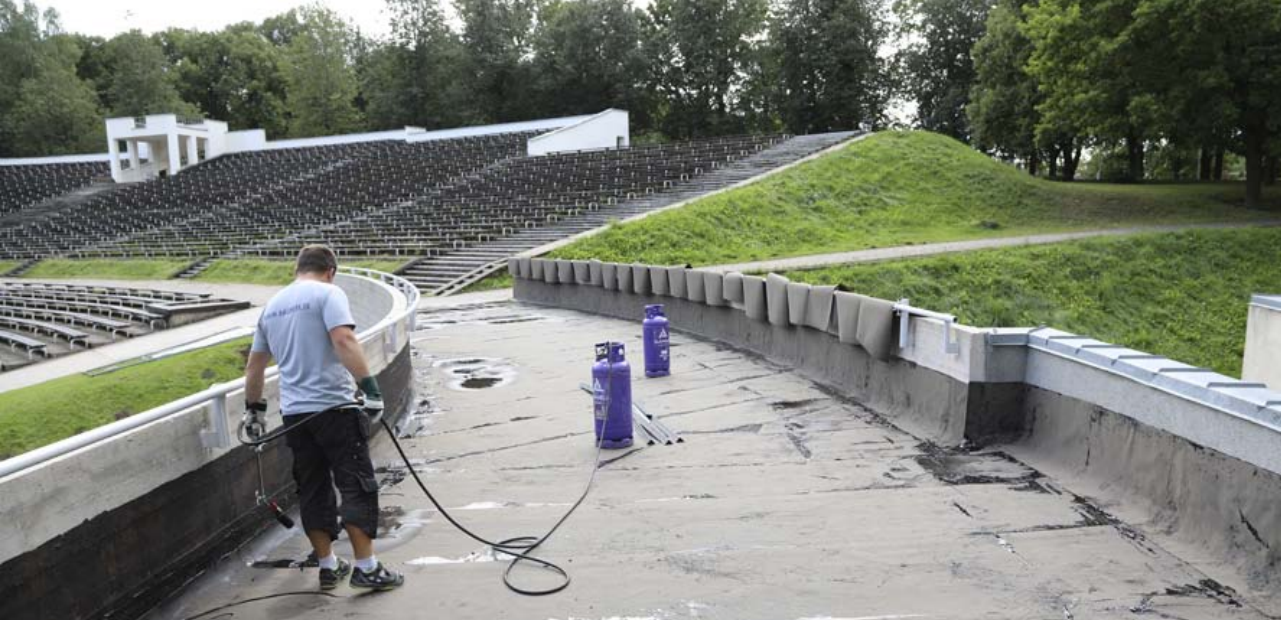
Kuumliimitav bituumenrullmaterjal paigaldatuna

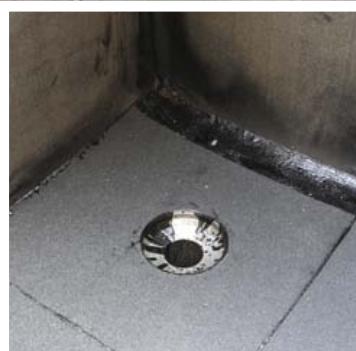
Äravoolehtri alumise astme ääriku liide pealiskihi hüdroisolatsiooniga.
