# Tartu laululava

## galeriide liigeldavate katuste renoveerimine

**ALO KARU**

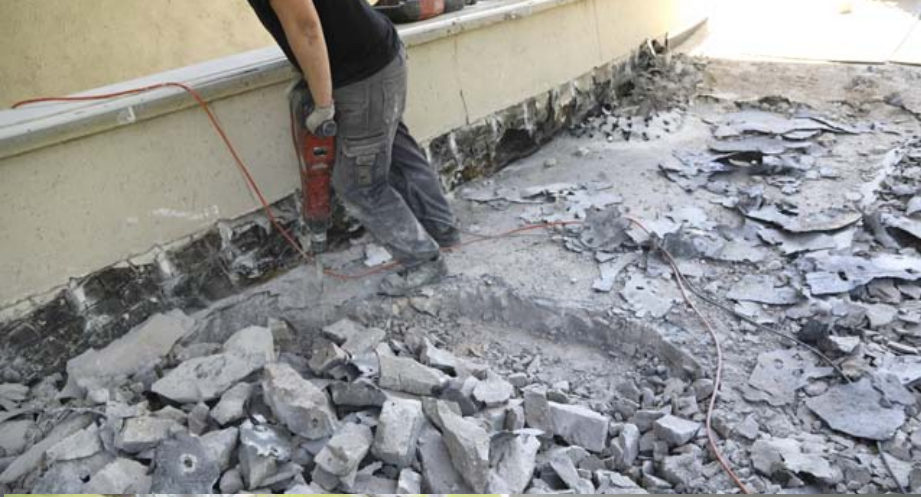
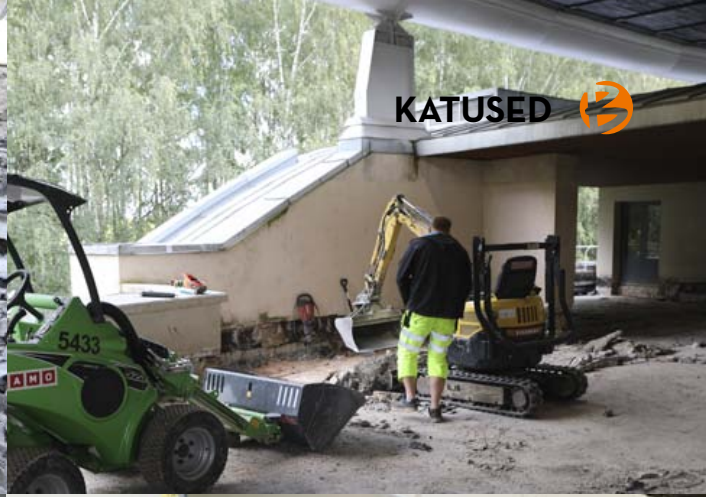
**Katusegalerii pinna lammutamise käigus eemaldati tasanduskiht ja TEP-plaadid soojustus. Hüdroisolatsiooni ülespöörete kaitseks olid 1993/94. a paigaldatud terratsoplaadid.**

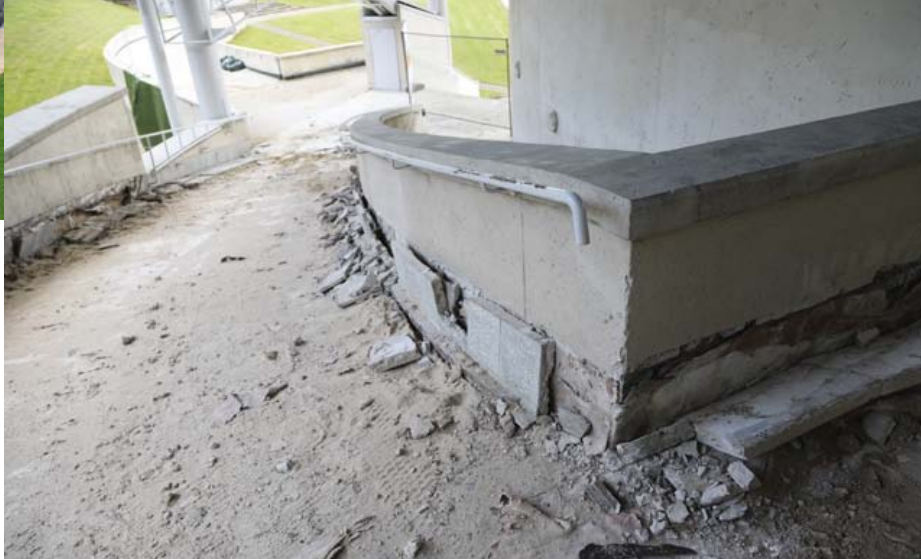
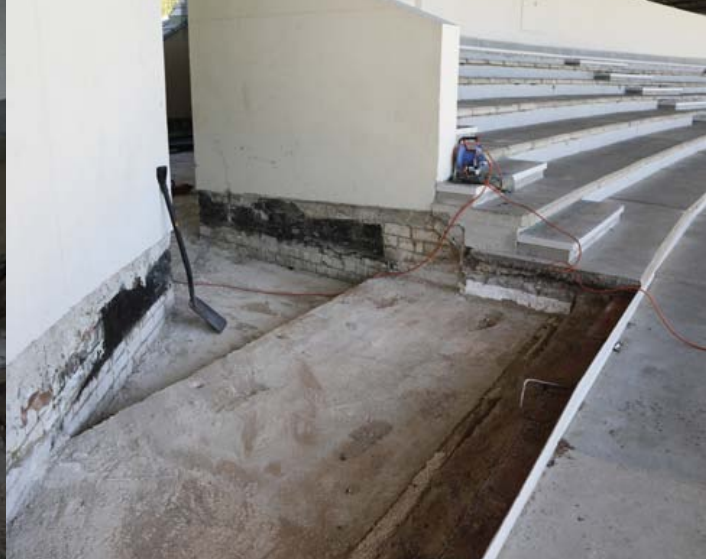
**Parempoolisel fotol: katusegalerii lavapoolne osa pärast kihtide eemaldamist. Nõukogude ajal paigaldatud kandev pind oli äärmiselt ebatasane, sellisele pinnale ei tohi otse ilma tasanduskihi ta aurutõket või hüdroisolatsiooni paigaldada.**

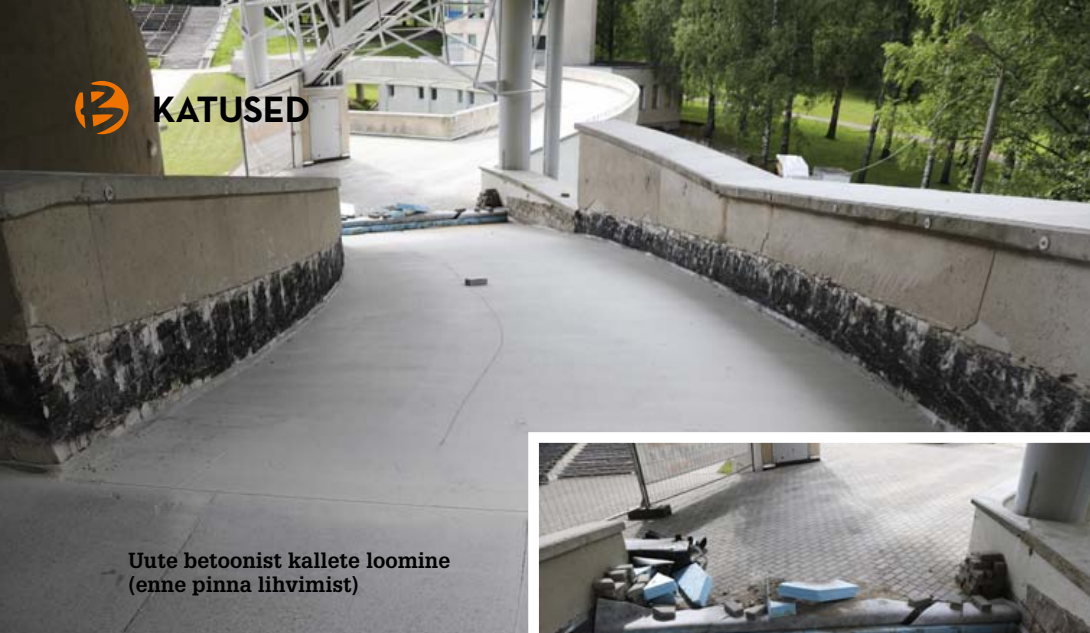
Uute betoonist kallete loomine (enne pinna lihvimist)

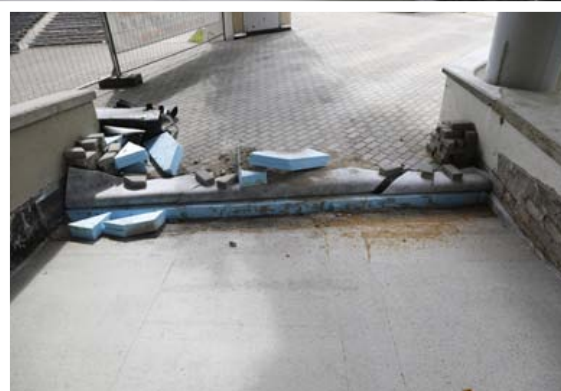
Renoveeritud ja renoveeritava osa liitekoht tööde käigus

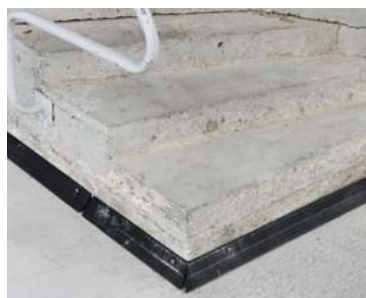
Kolmnurkliistud tuleb paigaldada bituumenrullmaterjalist hüdroisolatsiooni ülespöõrete sujuvamaks muutmiseks.

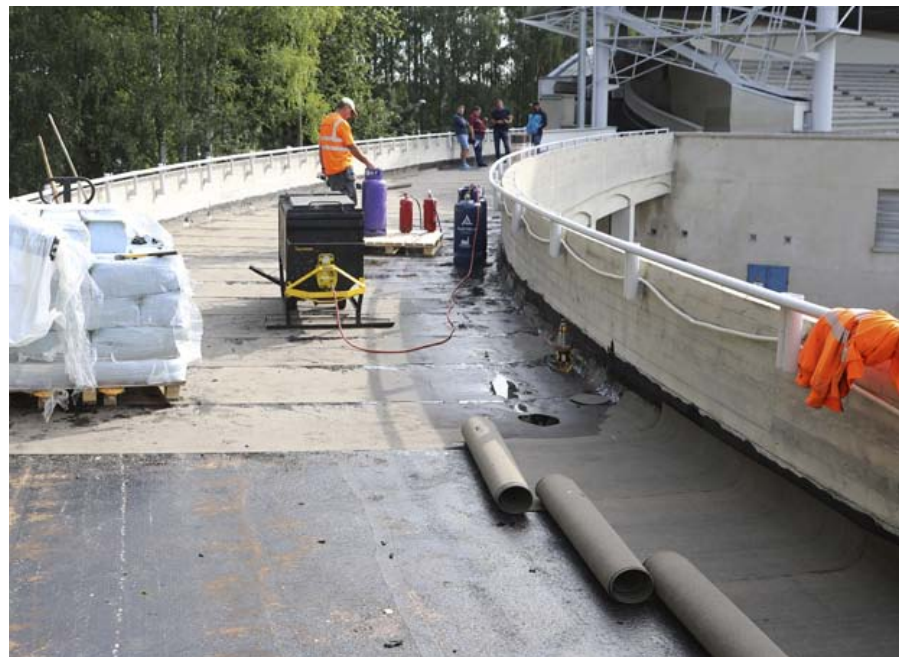
Kuumliimitava bituumenrullmaterjali paigaldus. Tolmu sidumiseks ja parema nakke tagamiseks tuli betoonist aluspind krunnida bituumenkrundiga.

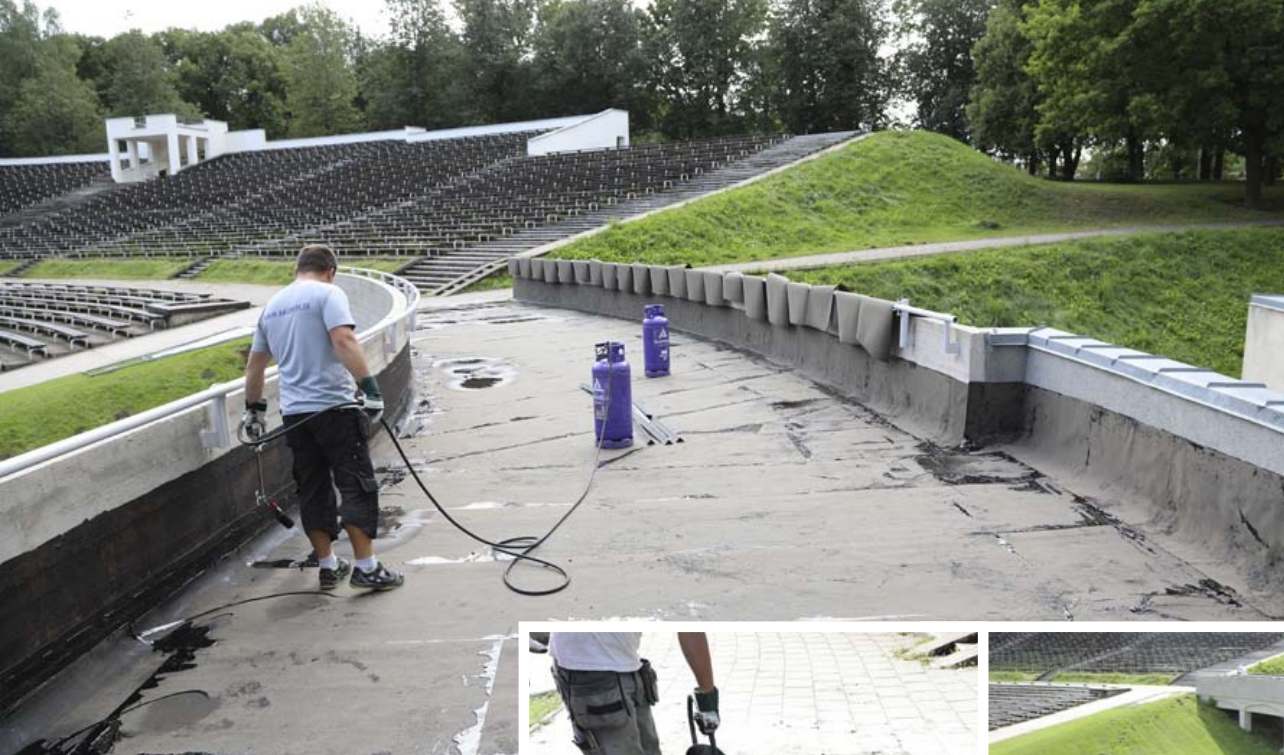
**Kuumliimitav bituumenrullmaterjal paigaldatuna**

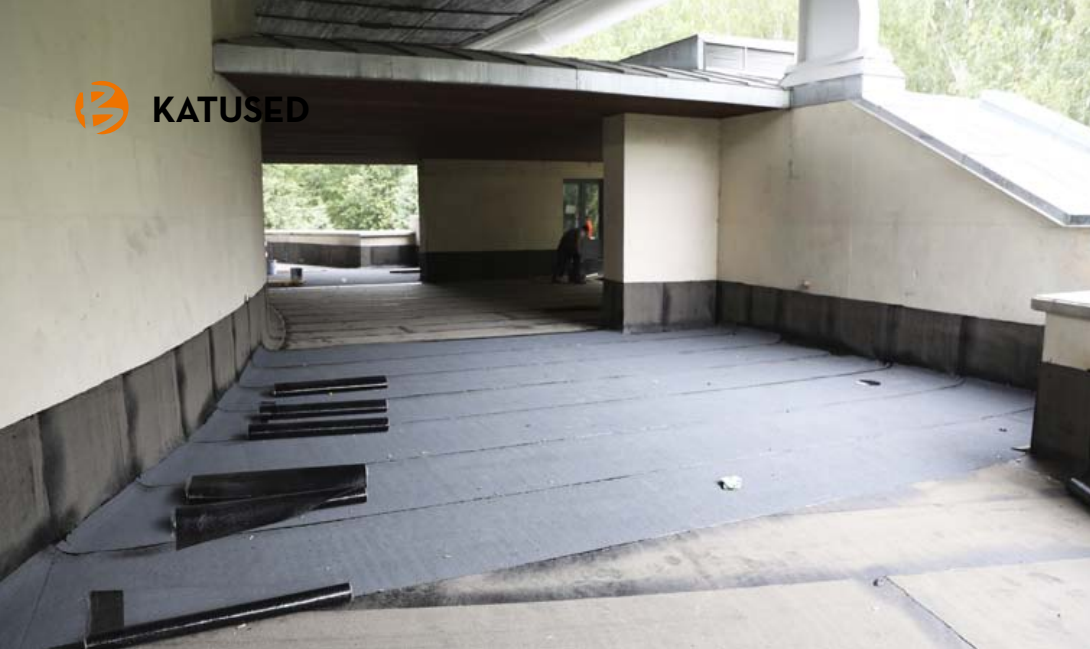
### Kuumliimitava aluskihi ülespöörde paigaldus.

*Ülaserva jäävad praod valatakse sulabituumenit täis.*

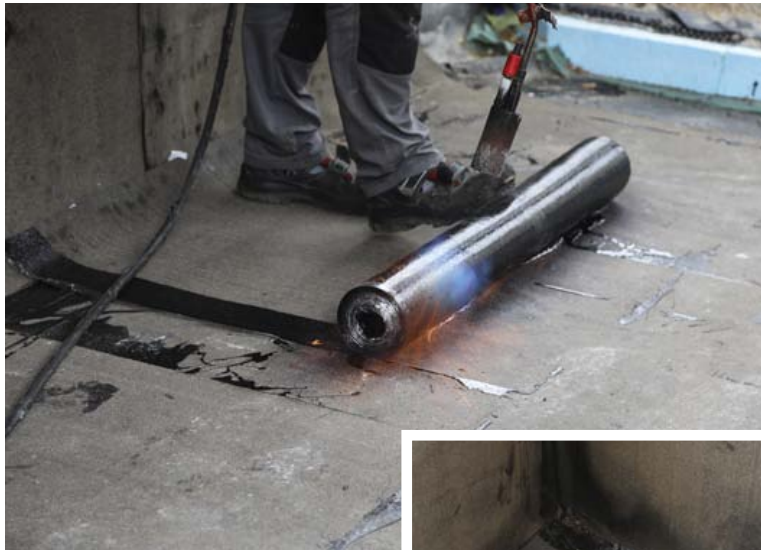
**Teise aluskihi paigaldus keevitusmeetodil.** Rulli ees on näha sulabituumenivall. Kui bituumenrullmaterjali mahakeevitamisel rullitakse materjal ees olevasse bituumenivalli, tekib 100% nakkumine aluspinnaga.

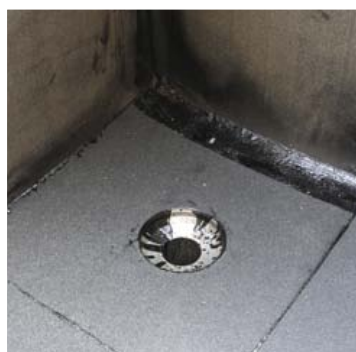
Äravoolehtri alumise astme ääriku liide pealiskihi hüdroisolatsiooniga.
