Vastupidav katus

elamukombinaadi tüüpmajale

KÜ SÕPRUSE PST 192 LAMEKATUSE RENOVEERIMINE

KÜ TAMMSAARE TEE 5 LAMEKATUSE RENOVEERIMINE

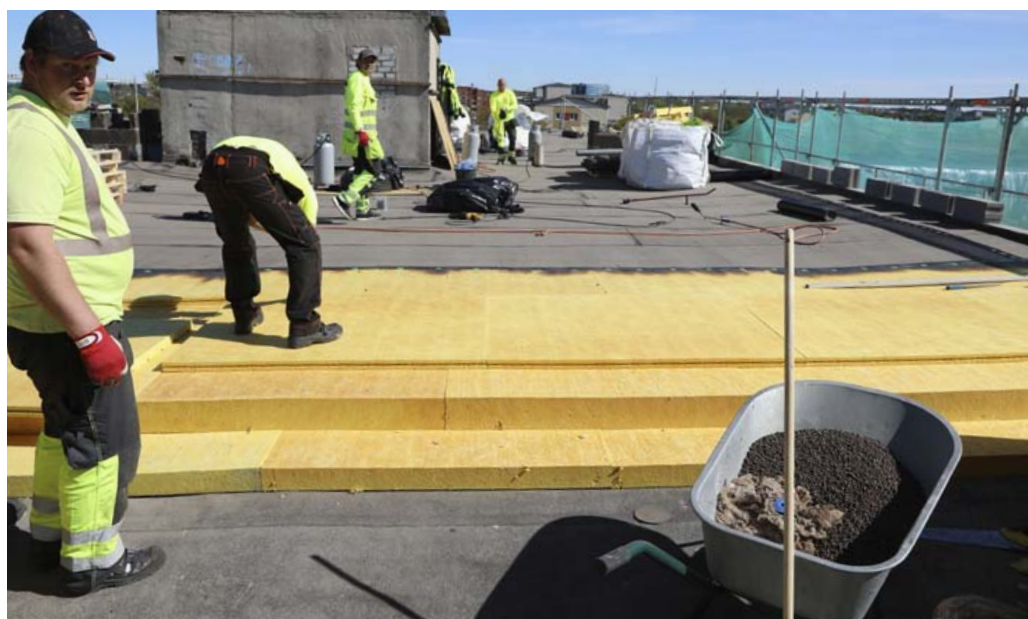
Kahekihilise põhisoojustuse ja 50 mm tuulutus- ja sulundsoontega hüdroisolatsiooni aluse 60 kPa survetugevusega jäiga klaasmineraalvilla Isover OL-TOP paigaldus.

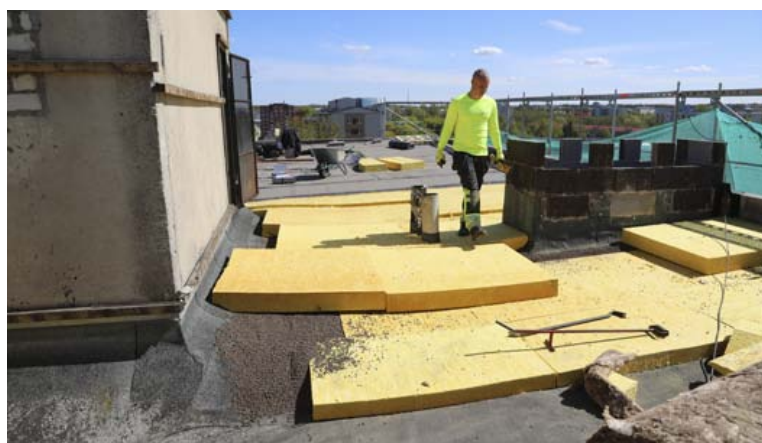
ALUMISEL FOTOL: Katusekallete parandamine kergkruusaga.
FOTOD: ALO KARU

Katusekaldeid parandati kergkruusaga nähtavates lombikohtades.

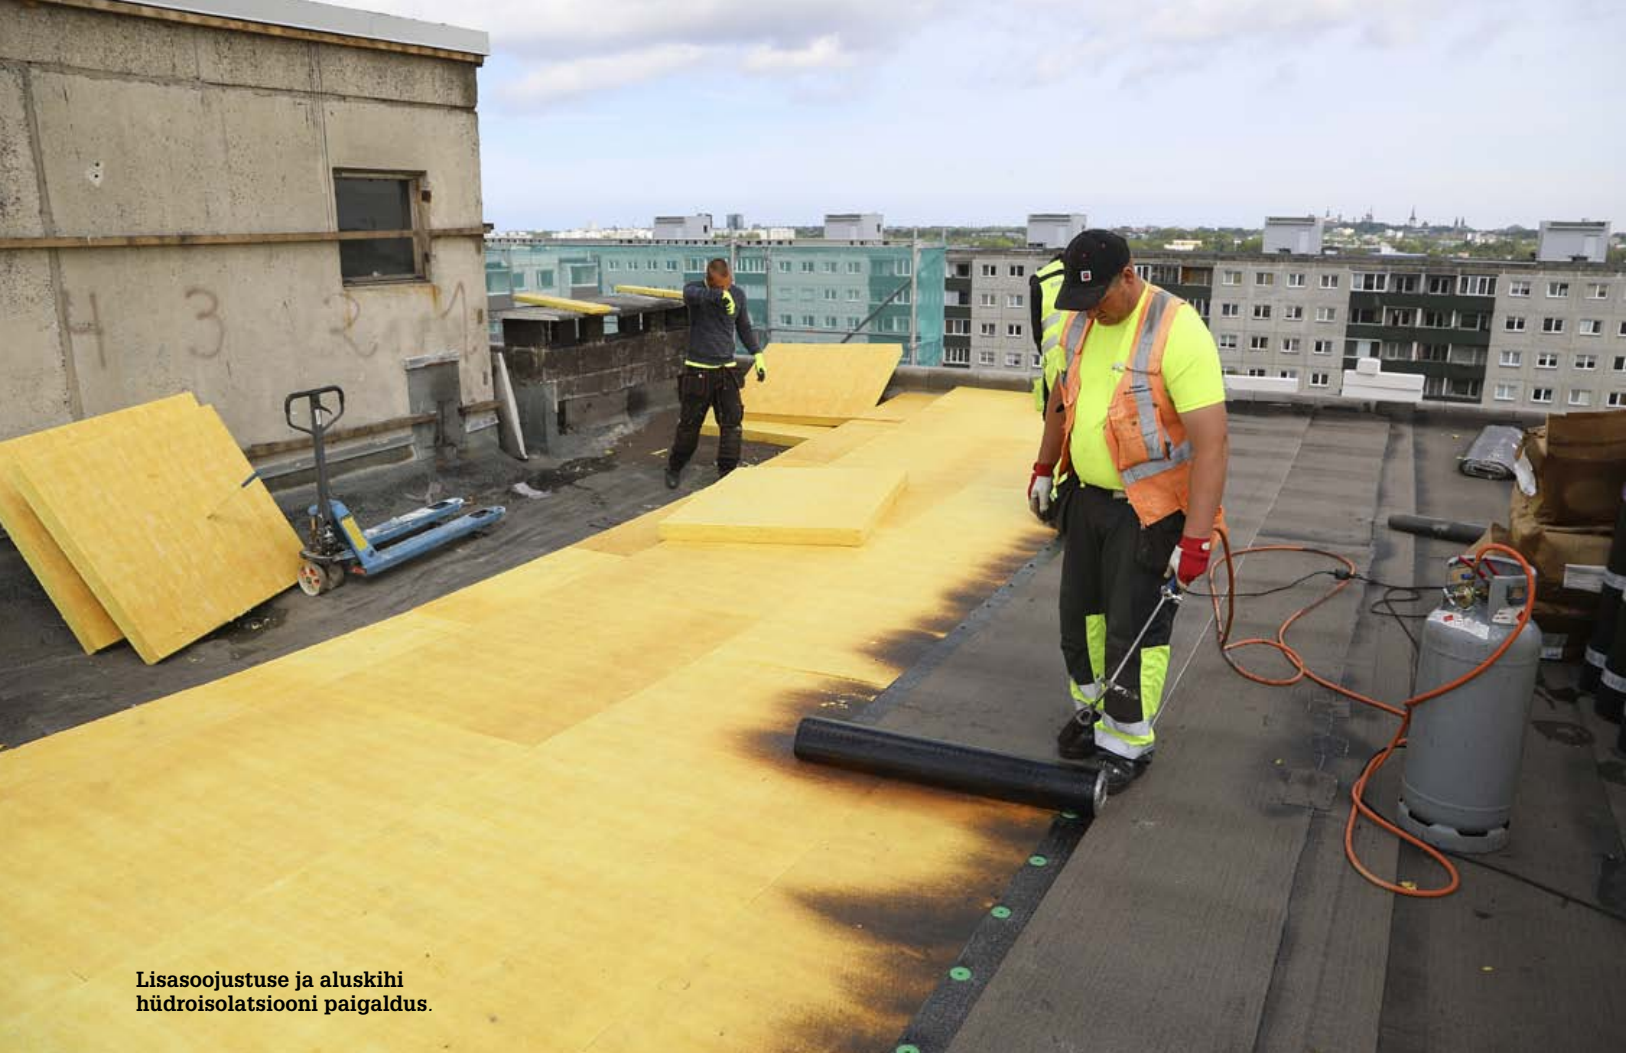
Lisasoojustuse ja aluskihi hüdroisolatsiooni paigaldus.

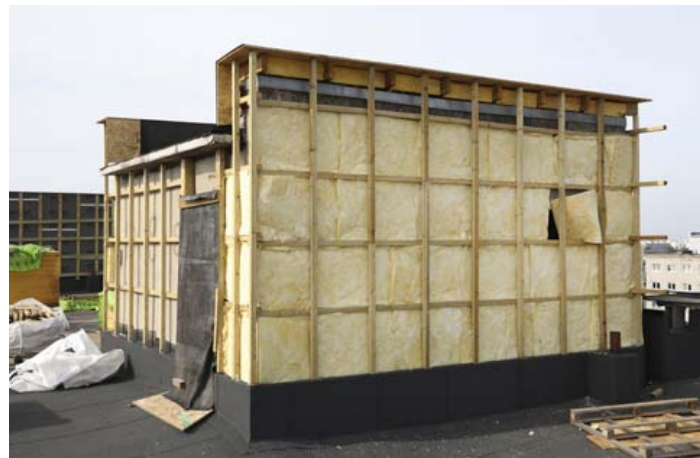
Liftišahti soojustamine ja tuuletõkkega katmine. Šahti alaosale on paigaldatud soojustus ja hüdroisolatsioon.

Katusel paiknevatel kuuel lifti-šahtil soojustati nii seinad kui ka katus, ehitati välja uus katusekarniis ning tehti kõrgemaks kolme külje parapetid. Šahtid kaeti olemasoleva trapetsprofiilplekiga, mis oli veel heas seisukorras. Vajadusel lisati plekkdetailide või tehti mõned sõlmed ümber. Šahtide alaosa soojustati mineraalvillaga ja kaeti veekindla vineeriga. Vineerile tehti kahekordsed bituumenrullmaterjalist ülespöörded.

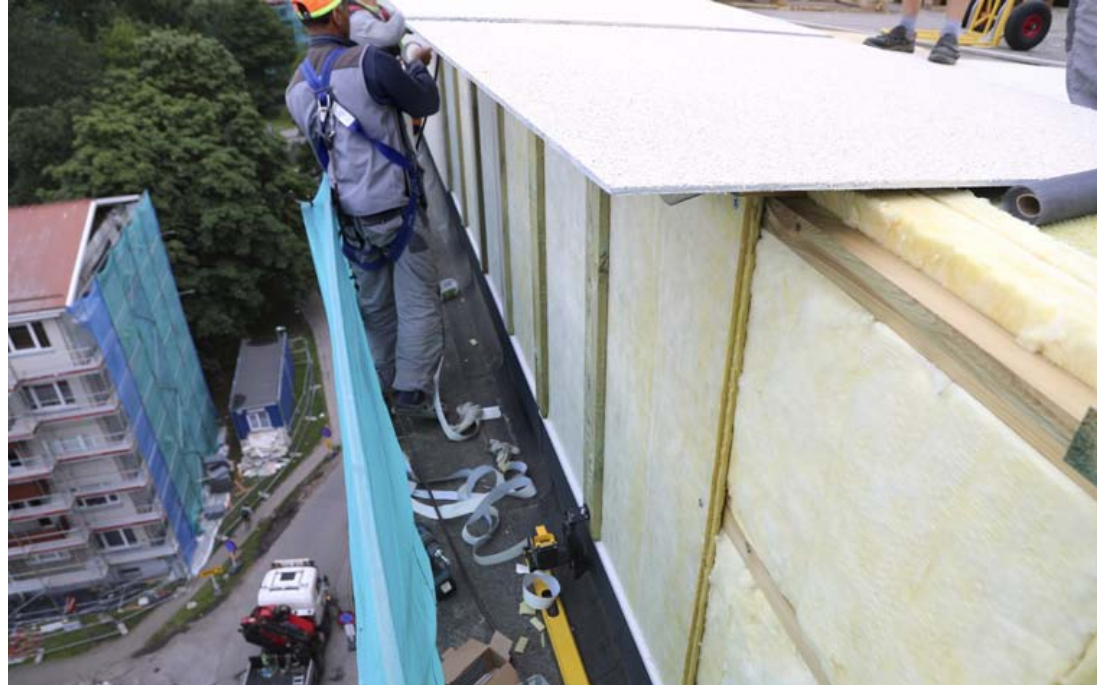
ÜLEMISEL FOTOL: **Seina ülemise osa ja parapetipealse soojustamiseks paigaldatud puitkarkass ja soojustus.**

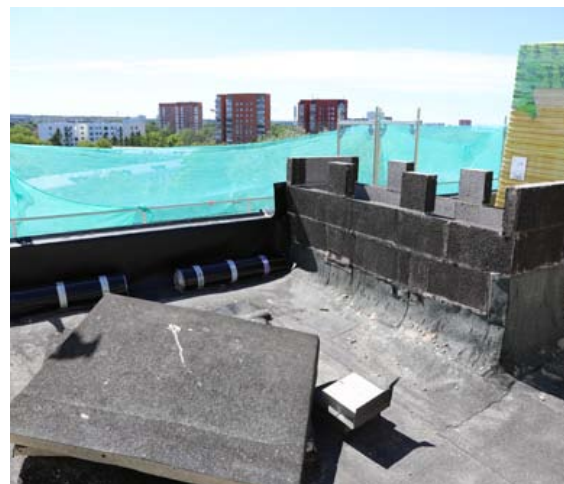
Uue parapeti ehitus ja ventilatsioonišahti- de kõrgemaks ehitamine.

Katuse servadesse ehitati välja kergkruusplokkidest uued parapetid. Otsaseinte parapetid ehitati kõrgemaks.

Olemasolevad telliskividest ventilatsioonišahtid ehitati paigaldatava lisasoojustuse tõttu kergplokkidest kõrgemaks nii, et ventilatsiooniavad jääksid valmiskatusest vähemalt 500 mm kõrgusele.

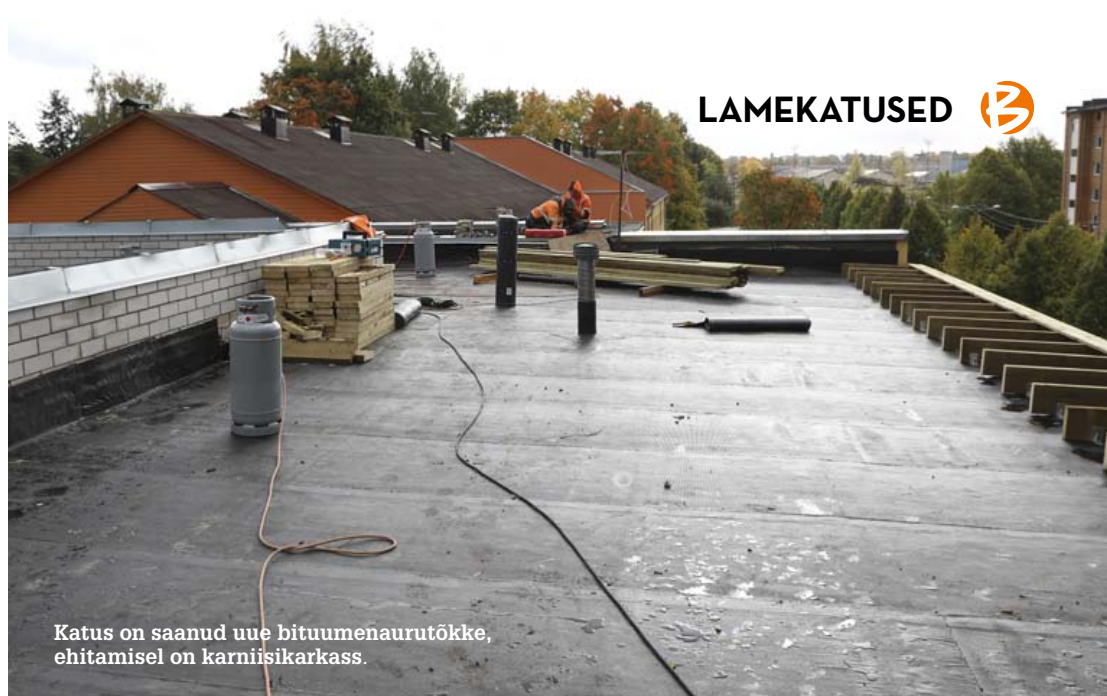
Katus on saanud uue bituumenaurutõkke, ehitamisel on karniisikarkass.

Kogu katusele paigaldati uus modifitseeritud bituumenrullmaterjalist (SBS) aurutõke. Kõik lagunenu ventilatsioonišahtid taastati ja kõik šahtid ning otsaparapetid laoti kõrgemaks.

Katusele ehitati välja lisasoojustuse kõrgusega arvestavad karniisid.

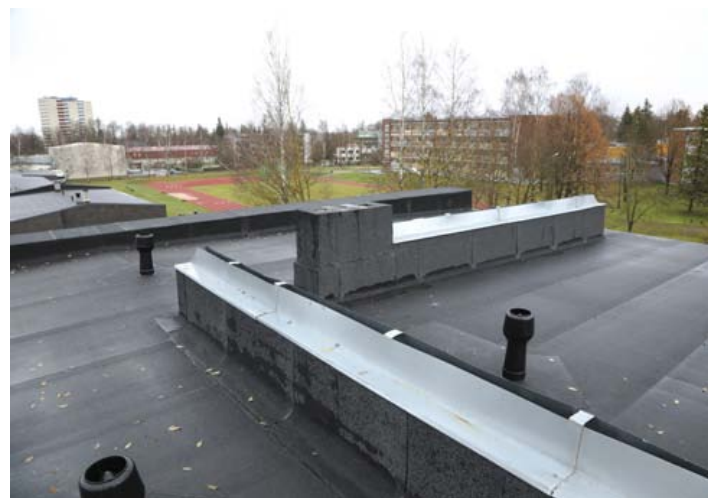
Katus enne valmimist.
Parapetiplekid on veel paigaldamata.

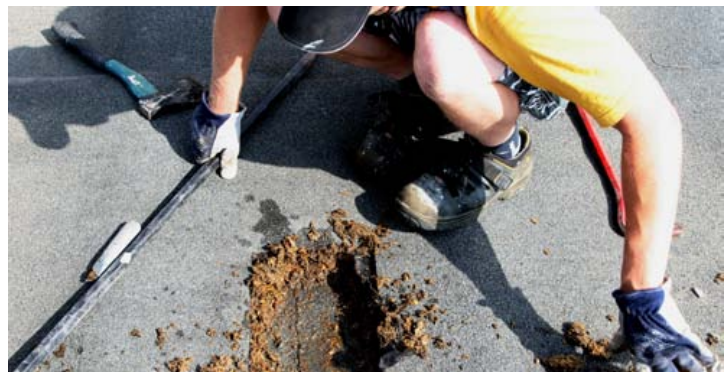
Katuse 2016. aasta ülevaatusel ajal oli kogu pind laineline. Avades selgus tõsiasi, et puit ja vineer olid ulatuslike kahjustustega ja kohati läinud mädanema, mis on pigem ootuspärane kui üllatuslik. Kogu renoveeritud katus tuli seetõttu kuni nõukogudeaegse ruberoidist

Halvas seisukorras katuse avamine enne remonti. Vineer ja puit on kahjustunud.

hüdroisolatsioonini eemaldada. Trepikoja puidust hüdroisolatsiooni aluse ja kivisöetuhaga soojustatud katuseosa oli täielikult amortiseerunud ning tuli eemaldada kuni laepaneelideni.
