Tartu laululava katuste kasutamist avaliku ruumi osana ei tasuks karta

Tartu laululava näitel on tegemist ühe vähese Eestis Kesk-Euroopa arenenud riikide oskusteabe, tehniliste lahenduste ja pikaajalist kestvust arvestava materjalide valikuga tehtud liigeldava katuse pinnaga, mille kestvus korraliku hoolduse korral peaks olema üle 50 aasta. Algusosa Ehitaja oktoobrinumbris.

ALO KARU
Ehitusekspert hoone piirdetarindite alal

Tartu laulukaarealuste põhigaleriide ja pikema väli-galerii remont 2020. a.

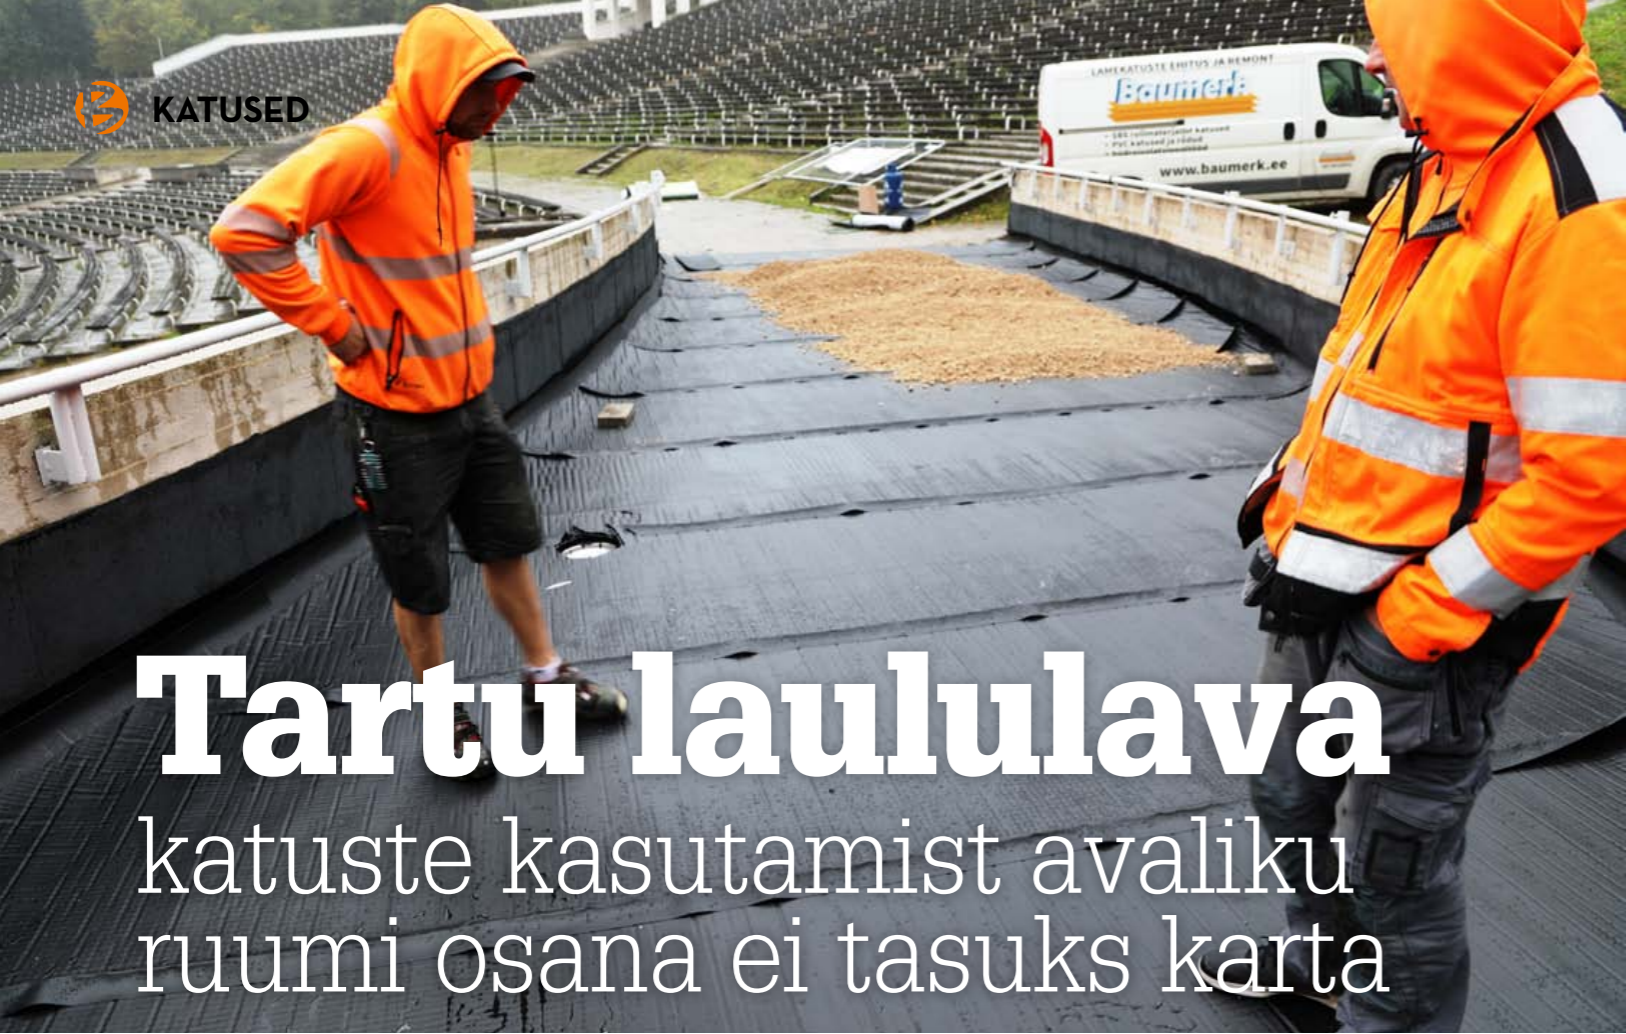
FOTO ÜLEVAL:
Hollandi Nophadrain drenimattide paigaldus külmale katuseosale.

Nii külmale katuseosale kui ka soojustuse peale paigaldati spetsiaalne drenimatt Nophadrain ND 600 hdsv. Drenimatt ja liugekiht on välja töötatud liiklusega koormatud aladele ja mati survetugevus on 1200 kPa. Drenimati kupuline struktuur on hüdrauliselt dimensioneeritud ja ette nähtud taluma pikaajalisi dünaamilisi koormuseid. Drenimattid ja liugekihid on katsetatud ning testitud nii tootjatehases kui ka Saksamaal Müncheneri Tehnikaülikooli ehitussuuringute instituudis.

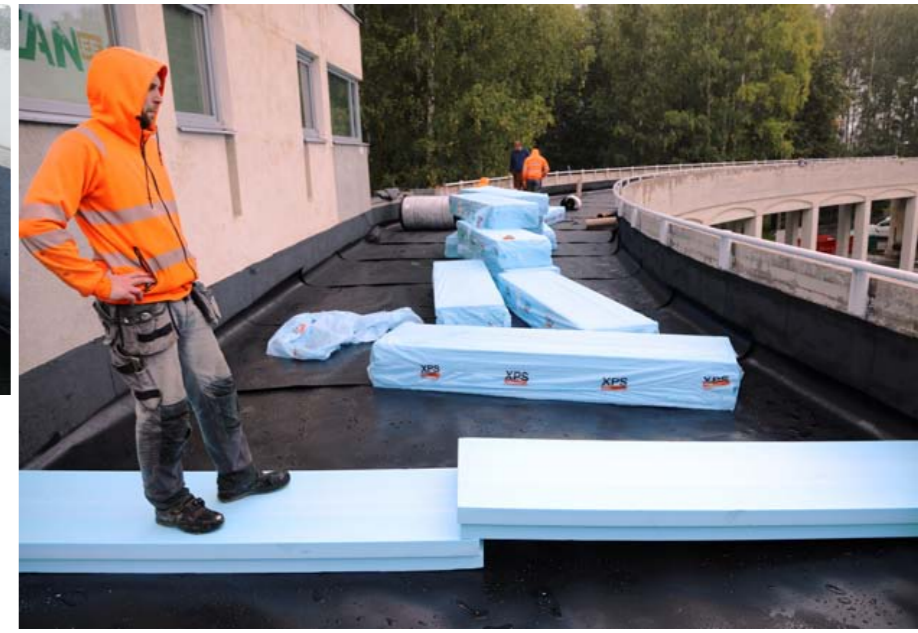
FOTO PAREMAL:
XPS soojustuse paigaldus pööratud katuse liugekihile.
Siin kasutati Rootsi BEWI tehase kvaliteetmaterjali survetugevusega 300 kPa.

Kõetavate ruumide peal paiknevatele katuseosadele kooriosa suurel galeriil ja välialgaleriil paigaldati XPS-tüüpi soojustus Styrofoam 300 SL-A-N survetugevusega 300 kPa (tootja BEWI Insulation AB, Rootsi).

Soojustuse paksus valiti 100–150 mm vastavalt sellele, kui palju oli võimalik renoveeritava objektile ära mahutada. Soojustuse paksused ei vasta küll tänapäeva nõuetele, kuid vanal objektil, mis peab säilitama oma algupärase välimuse, ei ole võimalik paksemaid soojustuskilte kasutada.

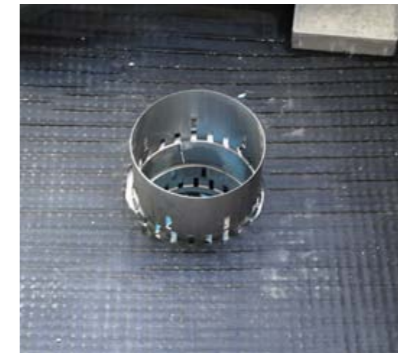
FOTO ÜLEVAL:
Dreenimati serva lõikamine vastavalt katuse kujule.
Filterkihi serv tuleb keerata ümber mati serva, et peenosakesed ei sattuks dreeni või liugekihtide vahele.

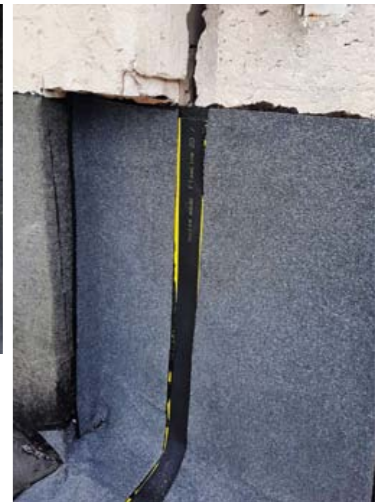
Äravoolehtri keskmise tasandi paigaldus. Teine tasand eemaldab vee pööratud katuse dreenimati soojustuse pealt.

Esimese aluskihi bituumenrullmaterjaliga koos paigaldati äravoolulehtrite alumised astmed. Alumised astmed olid tehases varustatud kahepoolselt keevitatavate spetsiaalsete hüdroisolatsioonilappidega, mis tagab lehtriääriku korrektselt ja pikaajaliselt veekindla nakkumise hüdroisolatsiooniga. Liiklusega koormatud pinnal

Drenimati peale paigaldati äravoolulehtrite pealmised roostevabad detailid. Kuna soomlased paigaldavad (autorile teadaolevalt ainsana Euroopas) drenimattid miskipärast hüdroisolatsiooni pinnale, mitte soojustuse pinnale (nagu seda tehakse arenenud riikides), tuli lehitrid valmistada eritellimusel. Lehitrid on mitmetasandilised ja juhivad vee ära katuse pinnalt, drenikihist ja hüdroisolatsiooni pinnalt. Äravoolulehitrid on varustatud spetsiaalse autoliiklusega alale ette nähtud sõelakonstruktsiooniga LTSK 205 / 300 × 300, mille koormustaluvus on 12,5 tonni.

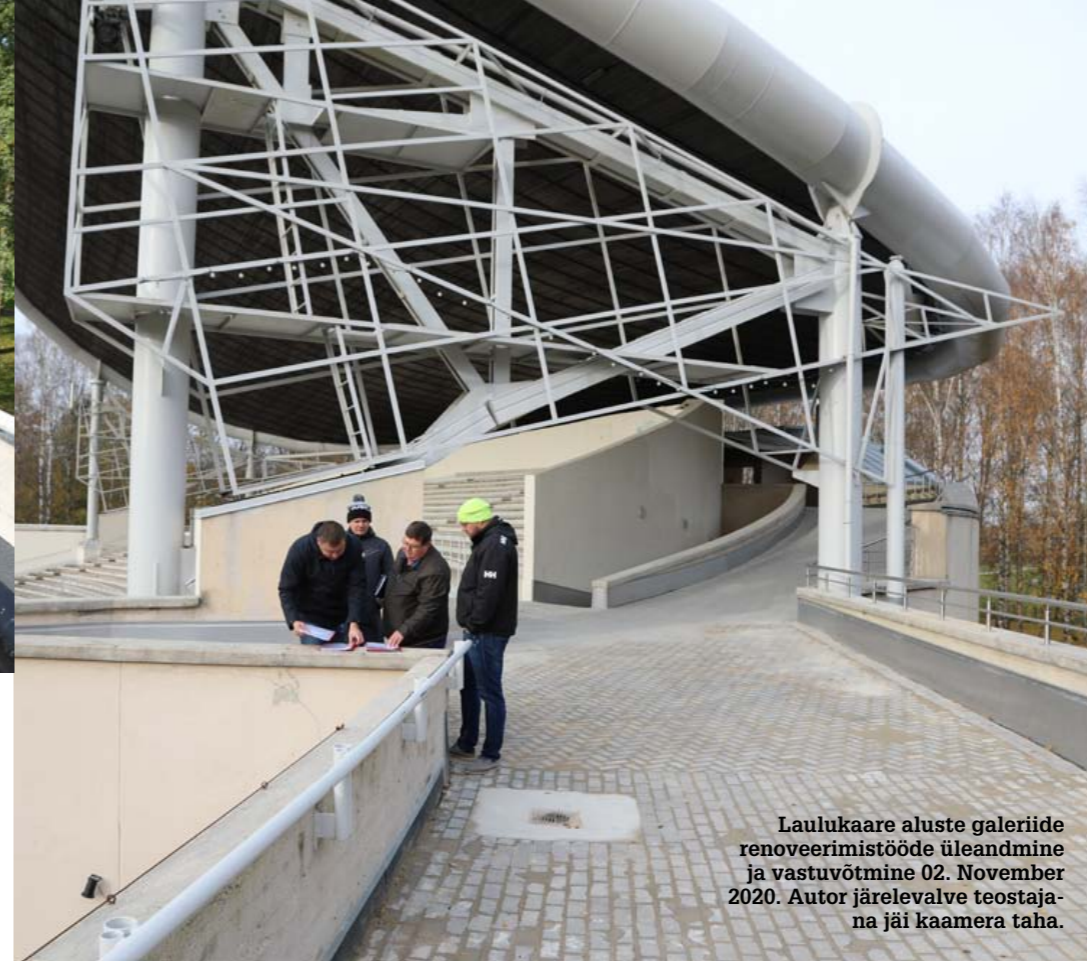
Laulukaare aluste galeriide renoveerimistöde üleandmine ja vastuvõtmine 02. November 2020. Autor järelevalve teostajana jäi kaamera taha.

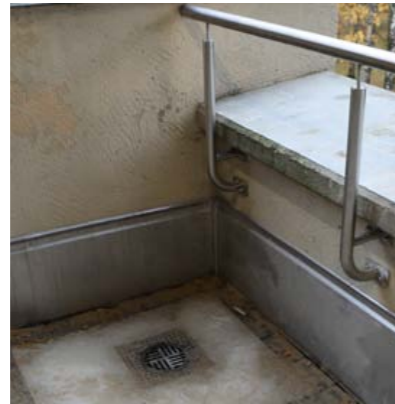
Väljalageriide liitumine maa-pinnaga lahendati kahetasandiliste betoonkünadega, mis viivad sade-

mevee ära nii dreenimatist kui ka katuse pinnalt. Alumine küna kaeti 3 mm paksuse roostevaba plekiga. Maapinna ja galerii liitekohta välinõlval tuli ehitada uus kaldpind, kuna galeriiosa muutus kõrgemaks.

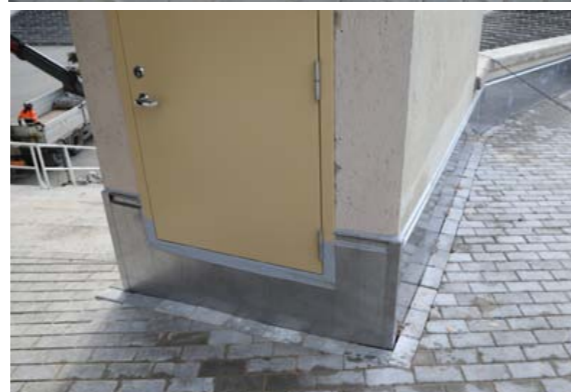
FOTO ALL: **Koormustaluvusega äravoolulehter koos betoonümbrisega firmalt Peltitarvike OY.**

tuleb kasutada spetsiaalset suure koormustaluvusega katuselehitrit. Tavalised katuselehitrid siis ei sobi. Kasutati Soome Peltitavike OY eritellimusel valmistatud liigeldava pinna pööratud katuse äravoolulehtri mudelit KK.
