Kestvad lamekatused tüüpkortermajadele

KÜ KARU 15 (Tallinn) LAMEKATUSE RENOVEERIMINE

KÜ NÕVA 13/15 (Tartu) LAMEKATUSE RENOVEERIMINE

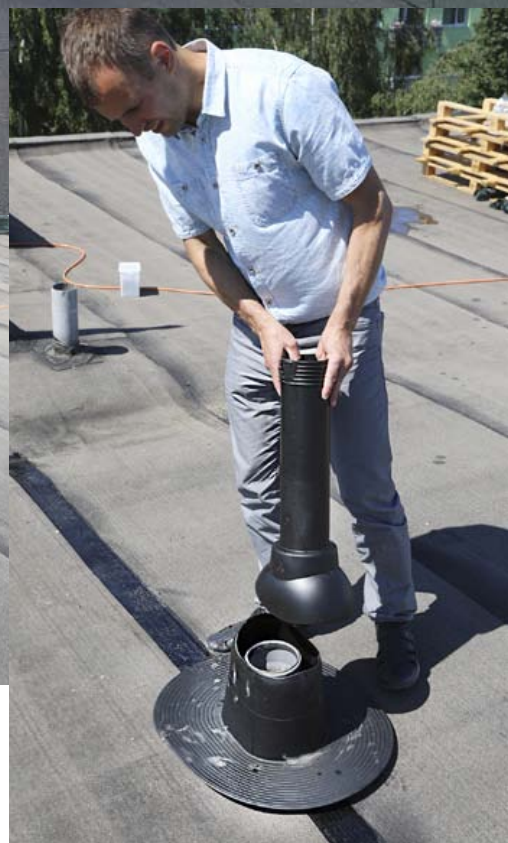
Soome Vilpe tehase kanalisatsiooni tuulutuse läbiviigu komplekt koos sadulaga ja tuulutustoruga on valmistatud UV-kiirgusele vastupidavast plastist. Sadulaga komplekt ei vaja täiendavat tihendit hüdroisolatsiooniga liitumiseks. Sadul tagab ka toru püsivuse ja tuulekindluse.
