Tartu laululava

galeriide liigeldavate katuste renoveerimine

ALO KARU

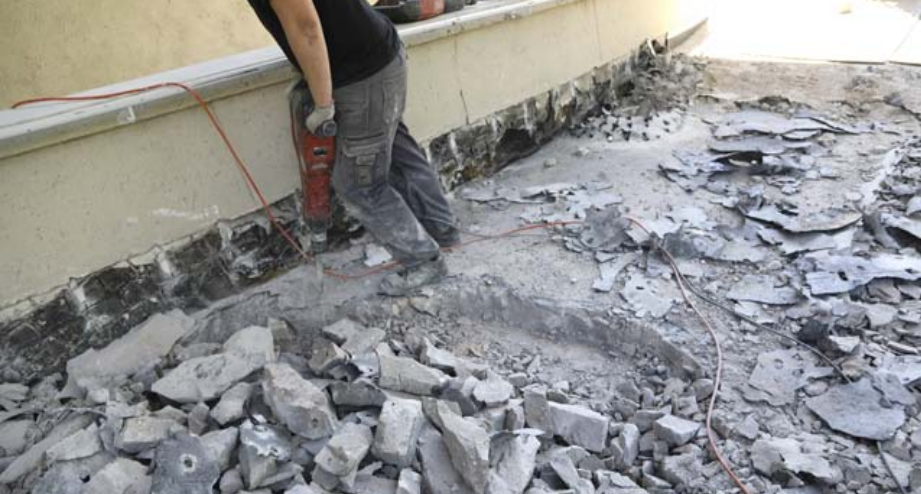
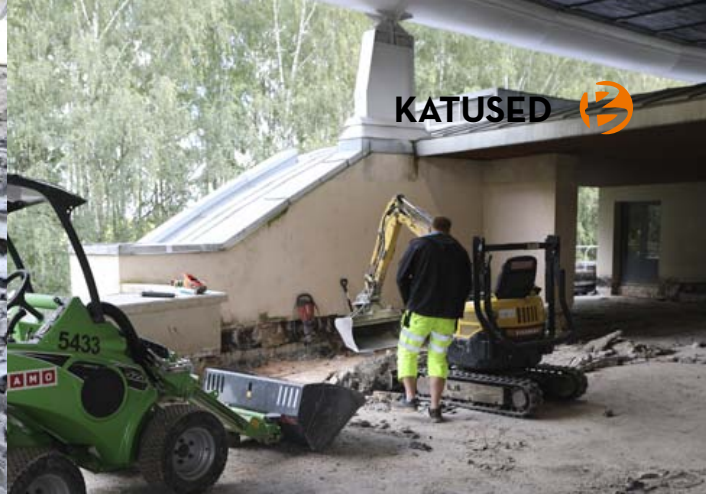
Katusegalerii pinna lammutamise käigus eemaldati tasanduskiht ja TEP-plaati-dest soojustus. Hüdroisolatsiooni ülespöörete kaitseks olid 1993/94. a paigaldatud terratsoplaadid.

Parempool- sel fotol: katusegalerii lavapoolne osa pärast kihtide eemaldamist. Nõukogude ajal paigaldatud kandev pind oli äärmiselt ebatasane, sellisele pinnale ei tohi otse ilma tasanduskihi- ta aurutõket või hüdroisolatsiooni paigaldada.

ge monoliitbetoonist parapetiga. Hüdroisolatsiooni ülespöörded parapetidele olid jäetud kaitsmata ja need on saanud kahjustusi.

Hüdroisolatsioonialune betoonist aluspind oli jäetud kruntimata ja bituumenrullmaterjal ei olnud alusega nakkunud. Seetõttu valgus lekkekohtades vesi suure pinna peale laiali ning läbijooksukohti oli raske leida.
