Vastupidav katus

elamukombinaadi tüüpmajale

KÜ SÕPRUSE PST 192 LAMEKATUSE RENOVEERIMINE

KÜ TAMMSAARE TEE 5 LAMEKATUSE RENOVEERIMINE

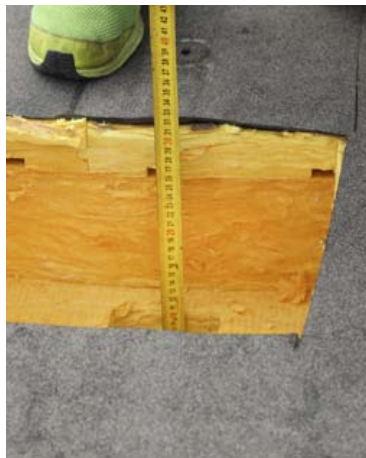
Kuna vana katus oli hästi hooldatud, sai olemasoleva katusekatte

jätta uude katusekonstruktsiooni aurutõkkeks.

Katusekaldeid parandati kergkruusaga nähtavates lombikohtades.
